BILAN DES AMENAGEMENTS DE MODERATION DU TRAFIC REALISES DANS LA COMMUNE (ZONES 20 ET 30 KM/H)

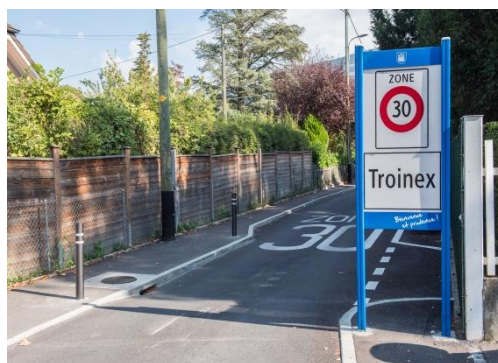
- L'installation de « portes d'entrée » avec totem (voir photo).
- Des aménagements importants dans trois rues soumises à un important trafic de transit (chemin des Moulins-de-Drize, chemin de Drize, chemin de Saussac) : trottoirs, seuils de ralentissement, stationnements alternés, rétrécissements ponctuels de la chaussée.
- Des aménagements ponctuels sur les autres routes du périmètre et des marquages au sol (rappels de zone 30, colorations de chaussée dans la zone de rencontre).

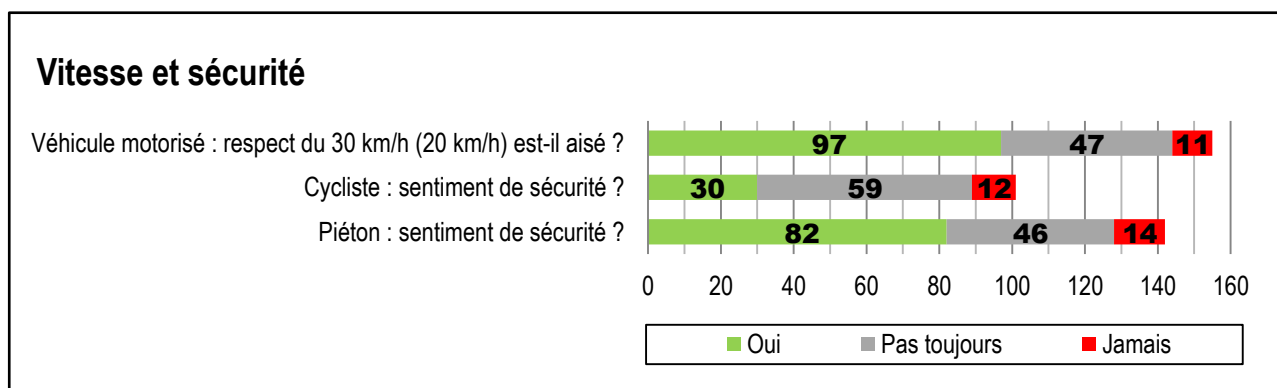
Les réponses concernant **la sécurité des déplacements** sont parfois mitigées (voir graphique ci-dessous). Pour les conducteurs de véhicules motorisés, il est aisé (65%) de respecter les nouvelles limitations de vitesse. En revanche, le sentiment de sécurité est relativement peu élevé chez les cyclistes (30%) et les piétons (58%).

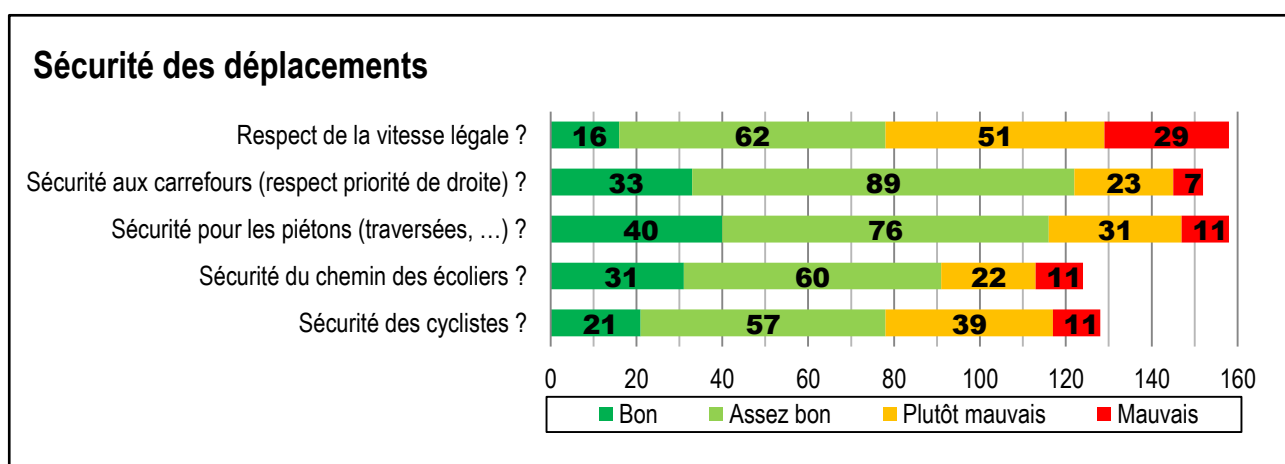
Les principales problématiques ressenties sont le non-respect de la vitesse légale (50%), la sécurité pour les cyclistes (40%) ainsi que la sécurité des cheminements piétonniers et du chemin des écoliers (25%) :
