COMMUNE DE  
TROINEX

# BILAN DE FONCTIONNEMENT DE LA ZONE 30 « TROINEX » ET DE LA ZONE DE RENCONTRE « MOULINS-DE-DRIZE »

Février 2019

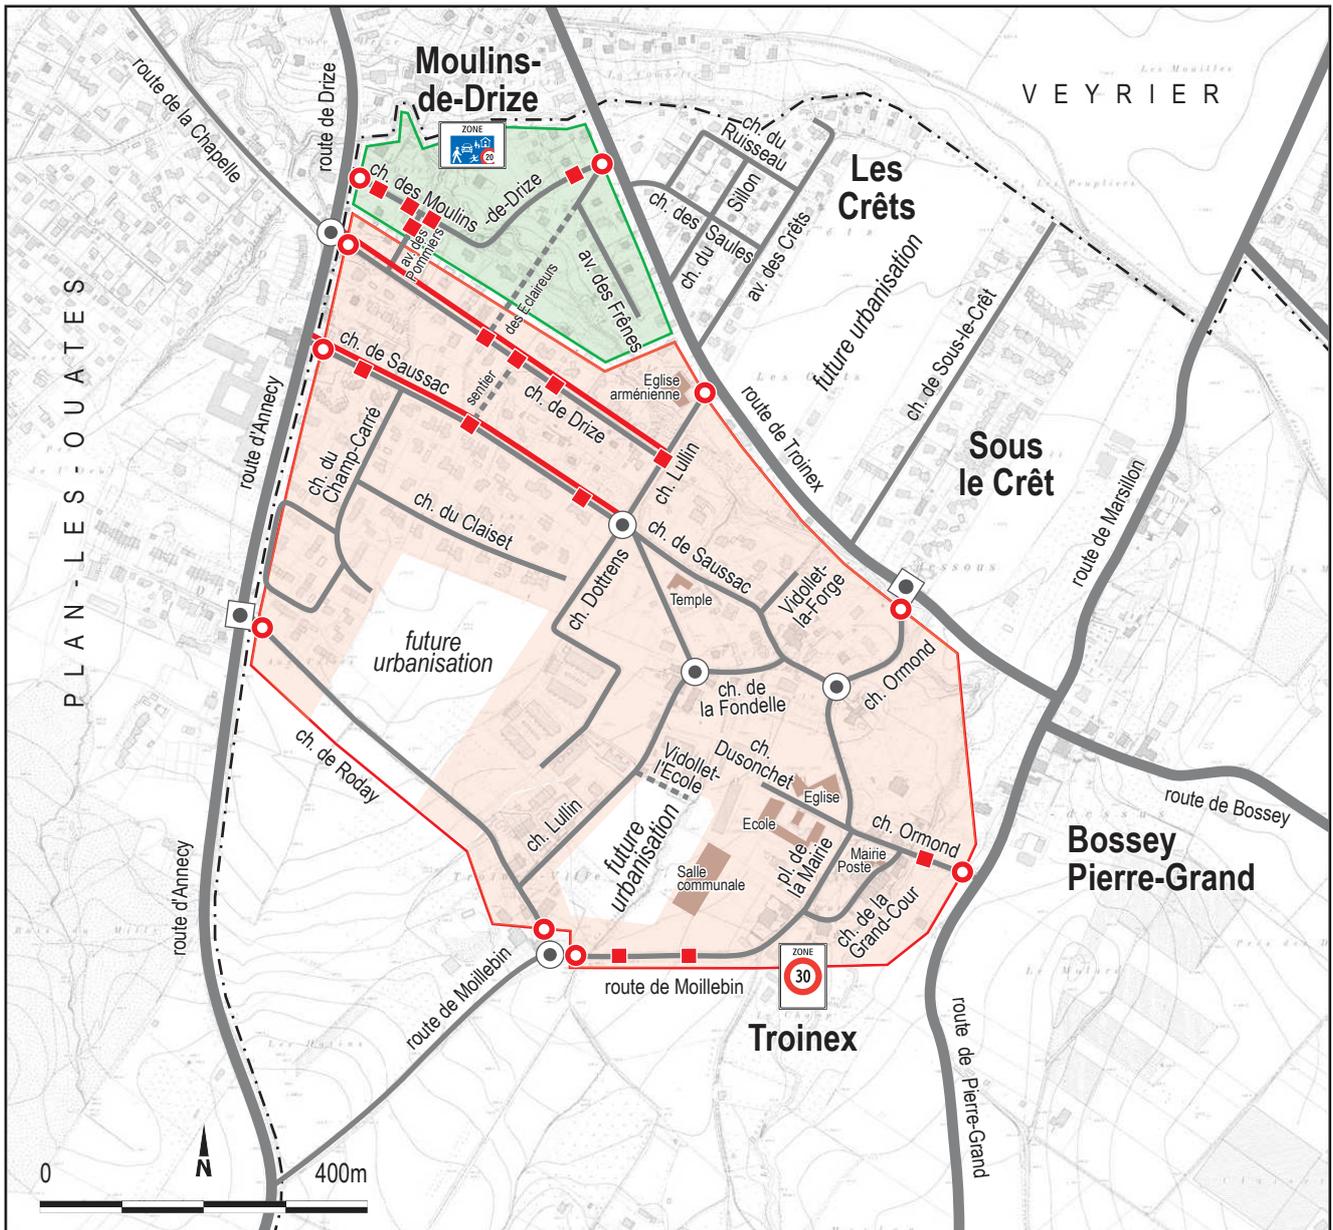
# PRINCIPAUX AMÉNAGEMENTS RÉALISÉS AVEC LES ZONES À VITESSE MODÉRÉE

- Zone de rencontre (20 km/h) réalisée en 2016
- Zone 30 km/h réalisée en 2016

- Réseau secondaire
- Réseau de quartier

- Porte d'entrée (totem)
- Seuil de ralentissement
- Trottoir ou similaire

- Route barrée ou non carrossable
- Limite communale

- Portes d'entrée avec totem.
- Aménagement intensif des trois rues soumises à un important trafic de transit (chemin des Moulins-de-Drize, chemin de Drize, chemin de Saussac) : trottoir ou similaire, seuils de ralentissement, stationnement alterné, rétrécissements ponctuels de la chaussée.
- Aménagements ponctuels sur les autres rues du périmètre.
- Marquages au sol (rappels de zone 30, colorations de chaussée dans la zone de rencontre).

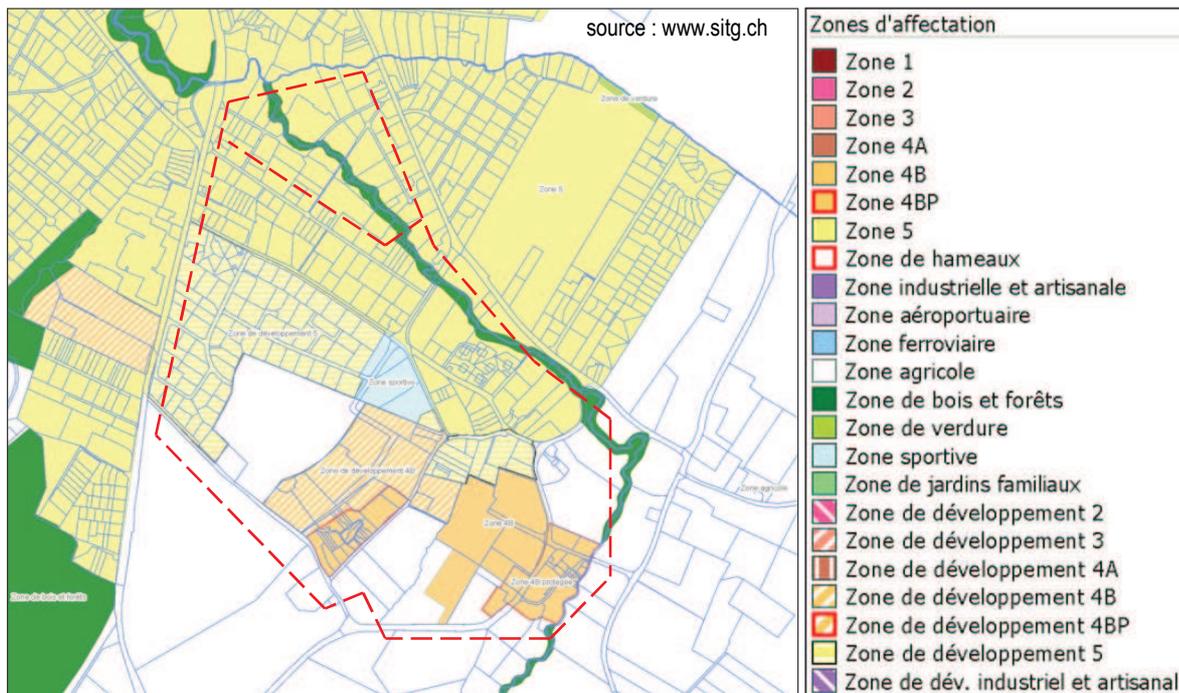
*Le périmètre de la zone 30 km/h et de la zone de rencontre sont indiqués en traitillé rouge*

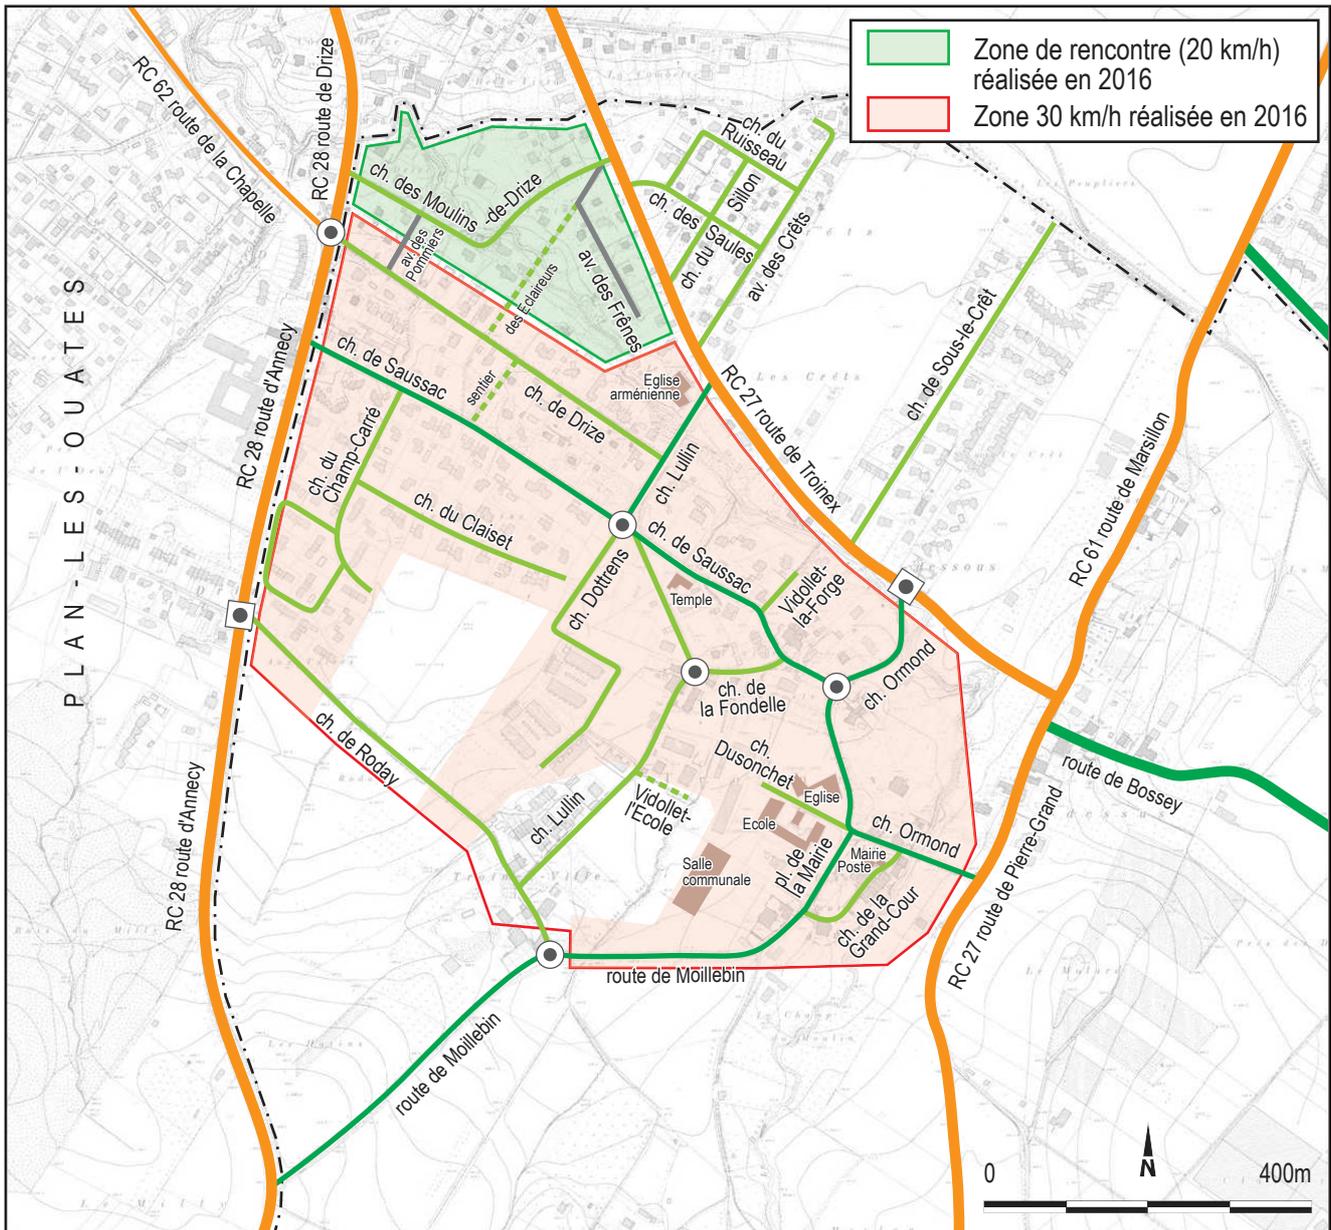
# CLASSIFICATION ADMINISTRATIVE DES ROUTES

Etat actuel (2017)

- Route cantonale
- Route communale principale
- Autre route communale
- Route privée communale

- Giratoire
- Carrefour à feux
- - - - Route barrée ou non carrossable
- · - · - Limite communale

Toutes les voiries de la zone 30 km/h et de la zone de rencontre appartiennent au domaine public communal, à l'exception de l'avenue des Frênes et de l'avenue des Pommiers qui appartiennent au domaine privé de la Commune de Troinex.

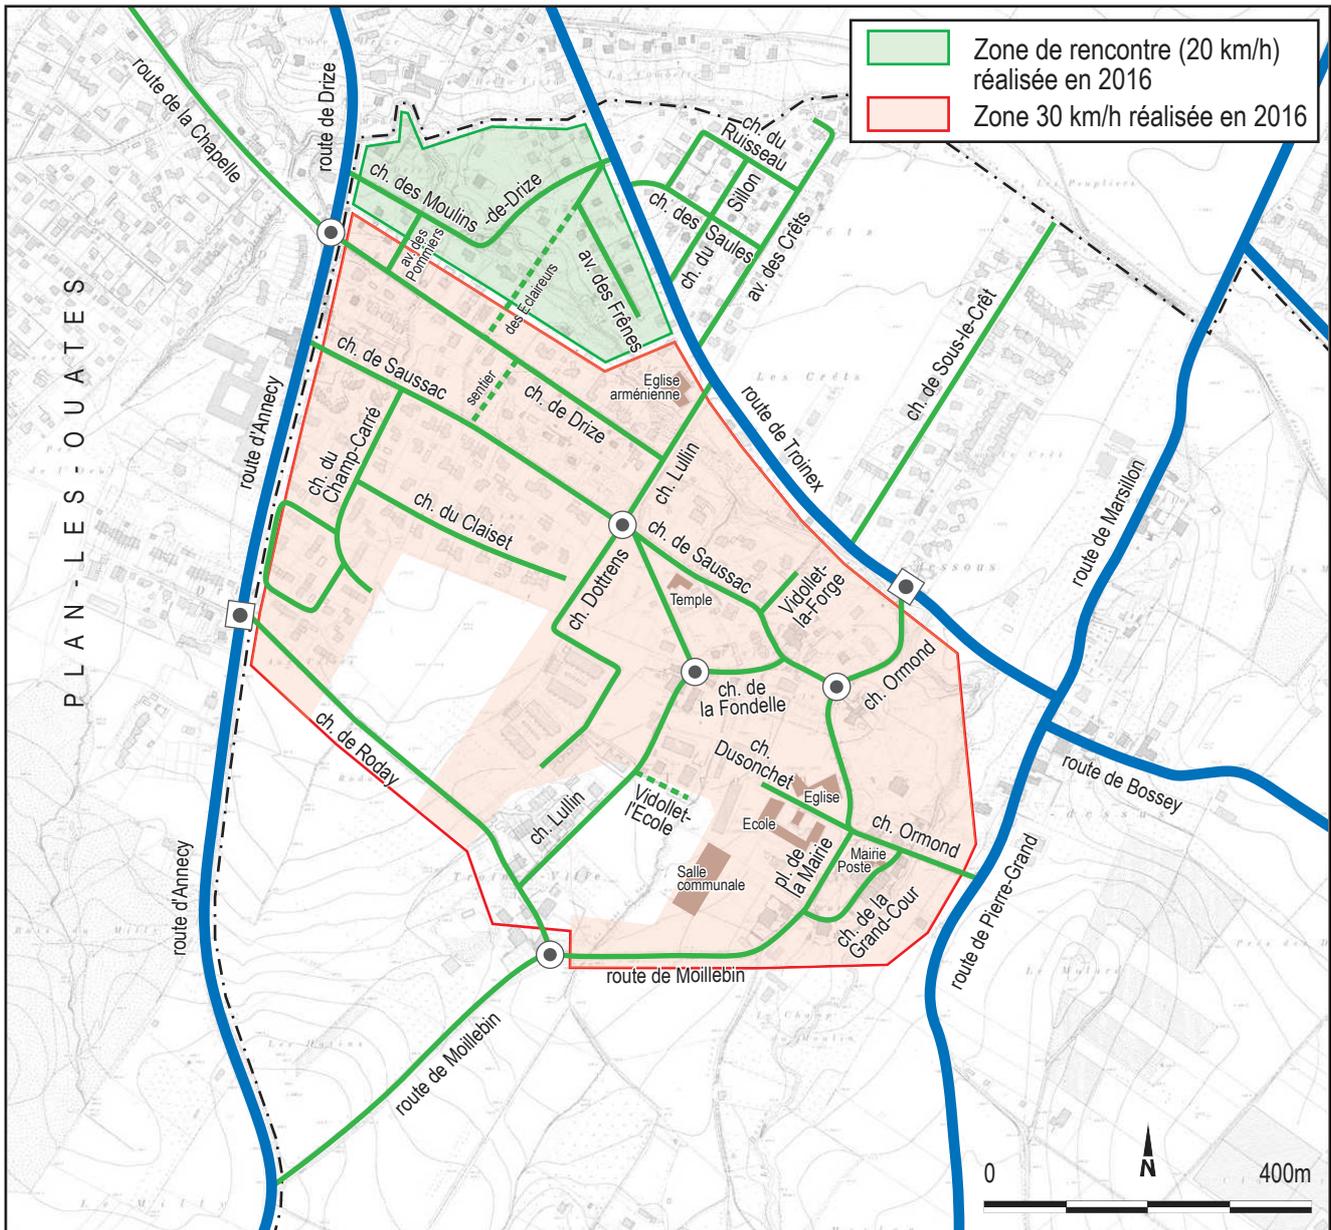
# HIÉRARCHIE DU RÉSEAU ROUTIER

Etat actuel (2017)

- Réseau primaire (trafic de transit)
- Réseau secondaire (trafic entre les quartiers)
- Réseau de quartier (desserte fine)

La hiérarchie du réseau routier comporte trois niveaux aux fonctions bien spécifiques.

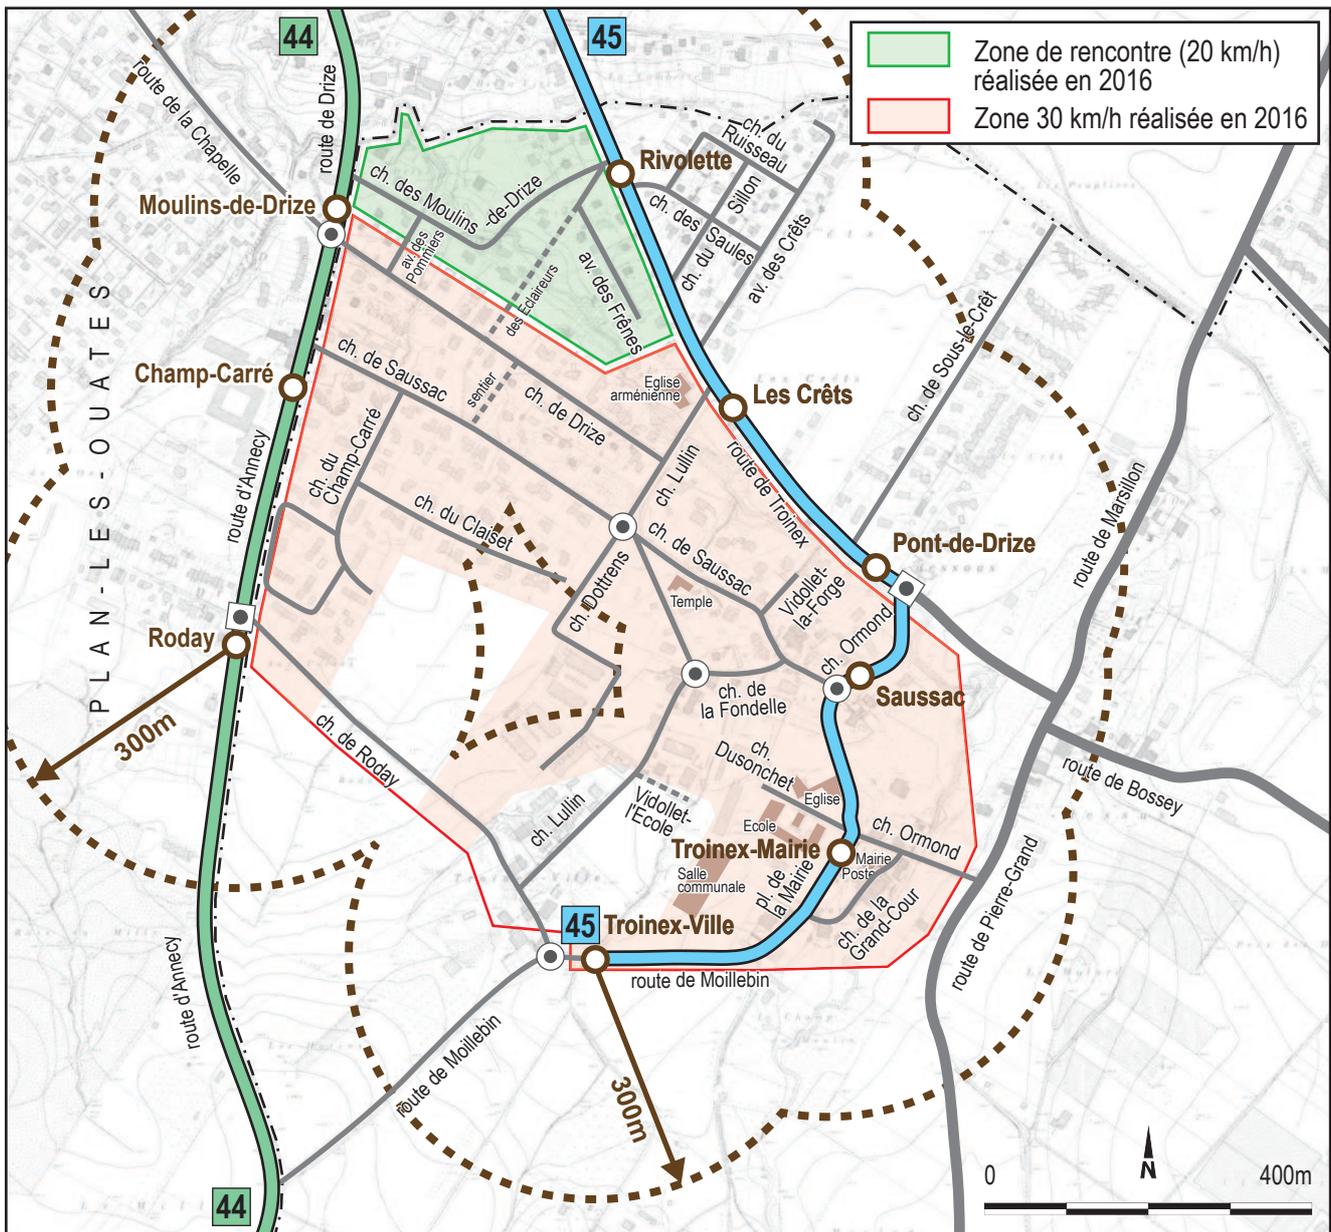
# TRANSPORTS PUBLICS

Etat actuel (réseau 2018)

## RÉSEAU AUTOBUS

Cadence HP / HC / Soir / SA / DI \*

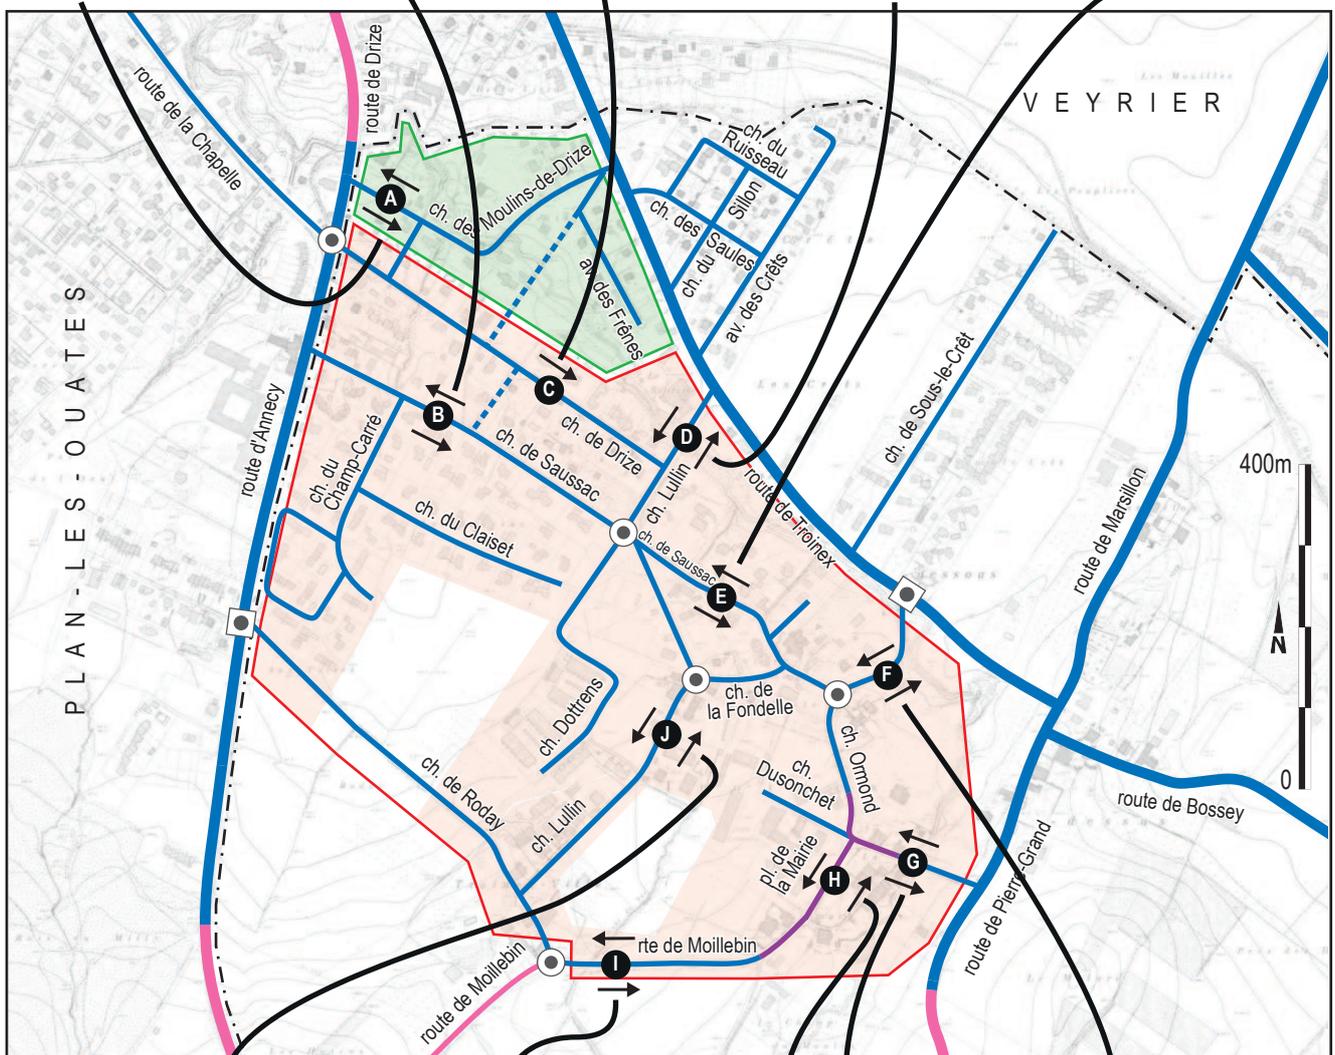
Chemin de LULLIN n°6					
dir. chemin Dottrens	←	2014	2017		
V85 (km/h)		45	39		
dir. route de Troinex	→	2014	2017		
V85 (km/h)		51	35

Chemin de SAUSSAC n°30					
dir. route d'Annecy	←	2014	2017		
V85 (km/h)		43	44		
dir. chemin Ormond	→	2014	2017		
V85 (km/h)		43	45

Chemin LULLIN n°11					
dir. chemin de Roday	←	2015	2017		
TJM (vhc/jour)		160	170		
V85 (km/h)		34	40		
dir. chemin de la Fondelle	→	2015	2017		
TJM (vhc/jour)		130	170		
V85 (km/h)		34	37

Route de MOILLEBIN n°20					
dir. chemin de Roday	←	2014	2017		
V85 (km/h)		55	44		
dir. place de la Mairie	→	2014	2017		
V85 (km/h)		62	42
